La bonifica del Castello

Colata di cemento per schermare le scorie nel muro

IL PROGETTO PER ELIMINARE I NORM E RIAPRIRE LA FORTEZZA

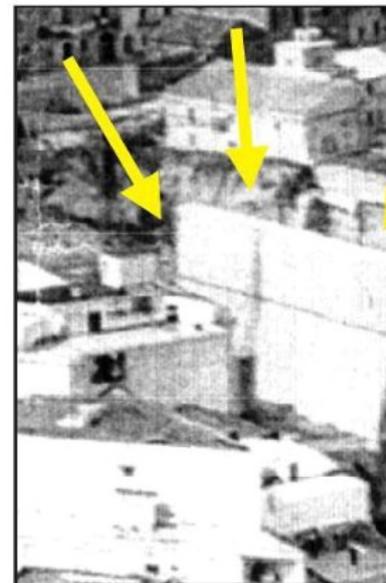
Nella foto a lato la costruzione del muro di cinta alla fine degli anni sessanta dopo il crollo della cortina Sud, le frecce indicano lo spazio restrostante che sarà riempito con le scorie del forno fosforo fino a creare il rilevato sul quale poggia il piazzale (nella foto sotto) che va dalla torre Comandante al bastione San Giacomo

Inizialmente individuate sulla spianata centrale agli inizi di aprile 2018, le scorie sono poi state trovate in altri punti della fortezza, fino ad intercettarne quantità massicce (non meno di 25 mila metri cubi) sotto il piazzale tra la torre Comandante ed il bastione San Giacomo, nella cortina crollata agli inizi degli anni Cin-

quanta e ricostruita venti anni dopo dal Genio civile, dove il ritrovamento di norm fino a circa quindici metri dal piano di calpestio ha confermato l'ipotesi ini-

ziale delle prime misurazioni Arpacal: tutto il materiale di riporto utilizzato per colmare la cavea interna dopo la ricostruzione del muro di cinta è costituito dagli
