LA CONCENTRAZIONE DI ATTIVITÀ DI RADON NEL CASTELLO CARLO V A CROTONE

ARPACAL
LA CONCENTRAZIONE DI ATTIVITÀ DI RADON
CASTELLO CARLO V - CROTONE

Resoconto di attività
Laboratorio Fisico Ettore Majorana dell'A.r.p.a. Cal di Catanzaro
Marzo 2019

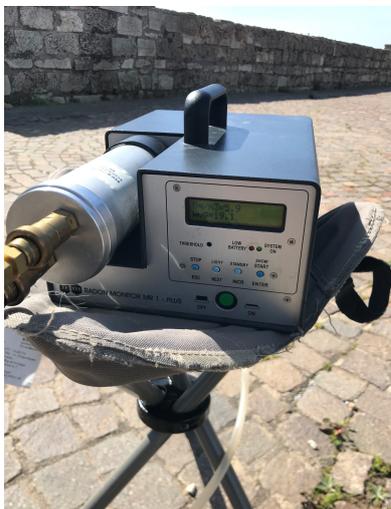
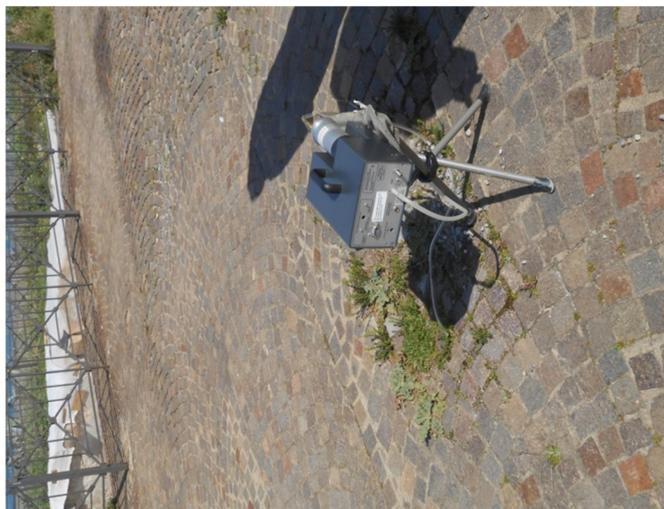
Figura 2:Castello terrazza esterna

Ambienti	Concentrazione di Attività di radon [Bq/m ³]	Incertezza [Bq/m ³]
terrazza outdoor	19	3
biblioteca piano terra indoor	15	2
biblioteca piano primo indoor	53	6
museo indoor	152	16
foresteria piano terra indoor	33	5
foresteria piano primo indoor	23	4
