DIPARTIMENTO PROVINCIALE DI COSENZA

SERVIZIO TEMATICO SUOLO E RIFIUTI

EMESSA LA CERTIFICAZIONE DI AVVENUTA BONIFICA PER I LOTTI DEL SITO DI INTERESSE NAZIONALE DI "CROTONE, CASSANO E CERCHIARA", RICADENTI NEL TERRITORIO DELLA PROVINCIA DI COSENZA

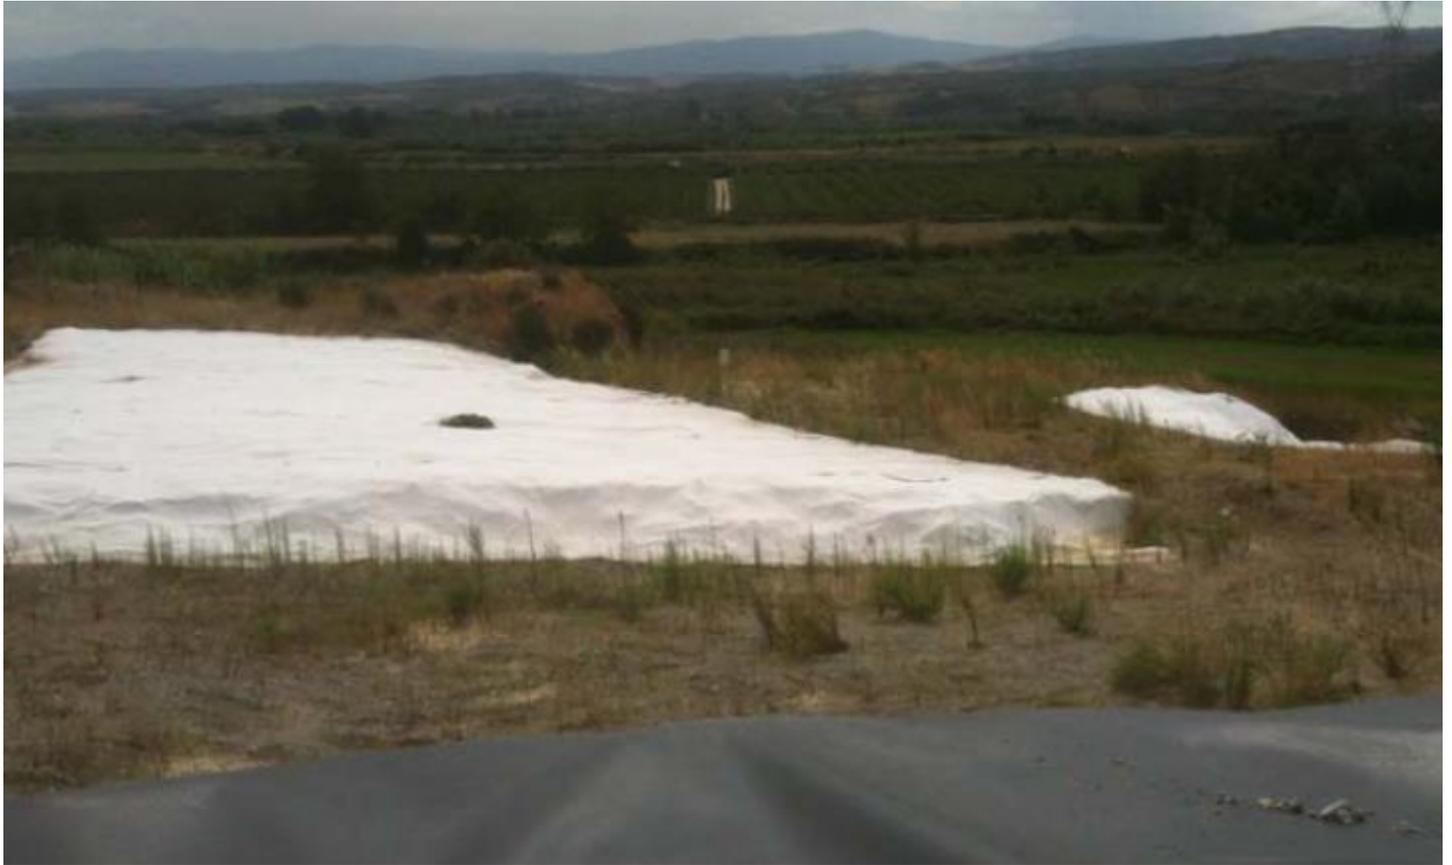
Immagine 1. Sito di Chidichimo (Cassano allo Ionio) . Situazione ante - operam

Per la sistemazione finale del sito di Chidichimo, essendo sviluppato in un contesto di versante, si è dovuto ricorrere ad opere di ingegneria naturalistica. Al piede del versante è stata realizzata una gabbionata di contenimento, costituita da elementi scatolari in maglia metallica riempiti con pietrame di idonea pezzatura.

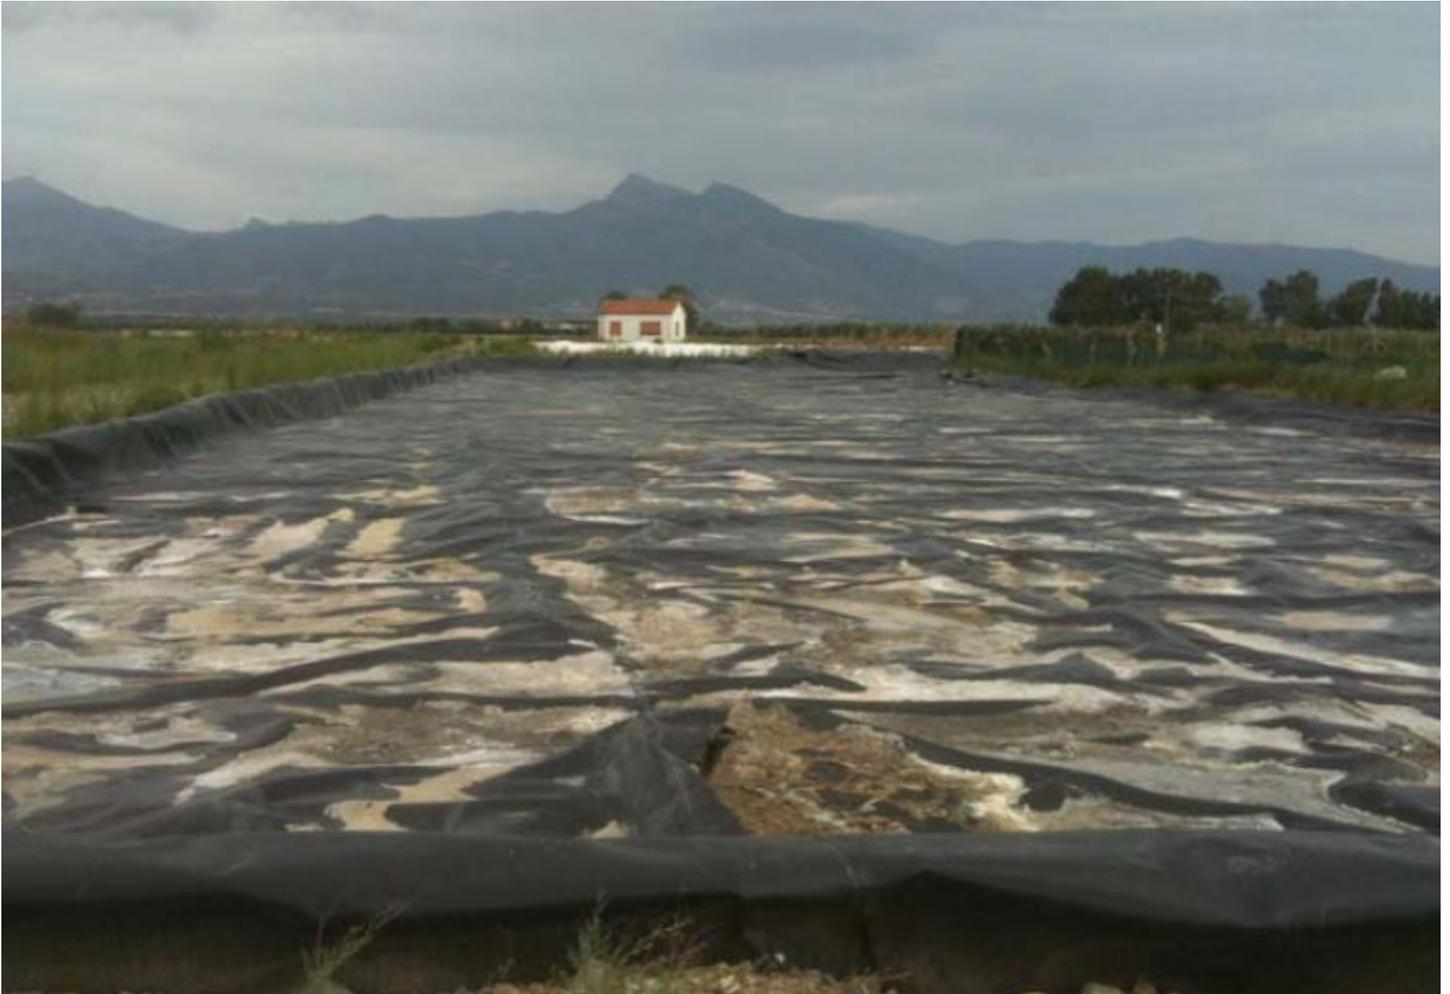
Immagine 2. Sito di Treponti (Cassano allo Ionio) - Situazione ante - operam

Per il sito di Tre Ponti è stato realizzato il recupero morfologico delle aree di scavo raccordando l'area bonificata con il piano campagna circostante.

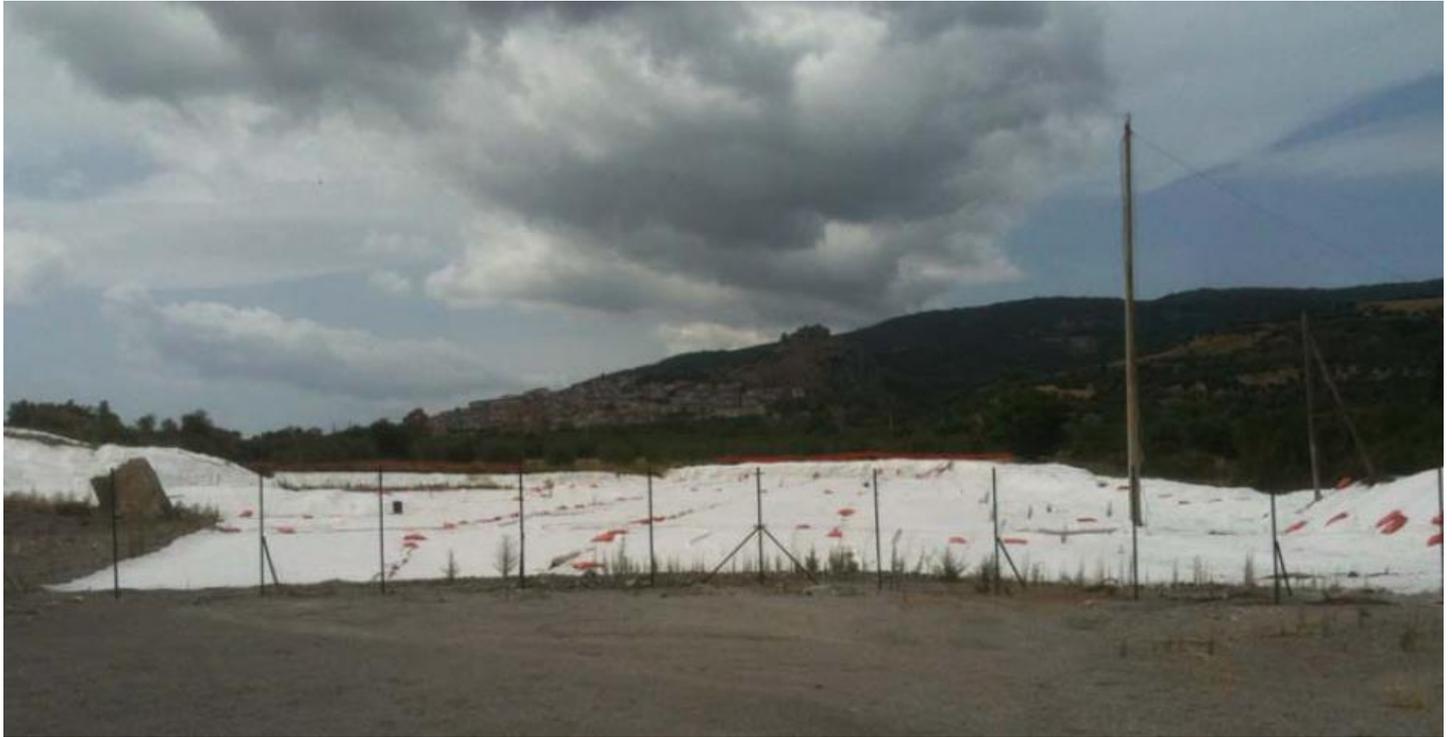
Immagine 3. Sito di Capraro (Cerchiara di Calabria) . Situazione ante - operam

Per il sito di Capraro, in considerazione del fatto che gli interventi di bonifica prevedevano anche la rimozione dei cumuli fuori terra, la morfologia finale in corrispondenza dell'area di intervento è stata ottenuta raccordando le quote del piano campagna circostanti alle quote del piazzale presente nei pressi dell'ingresso al cantiere.

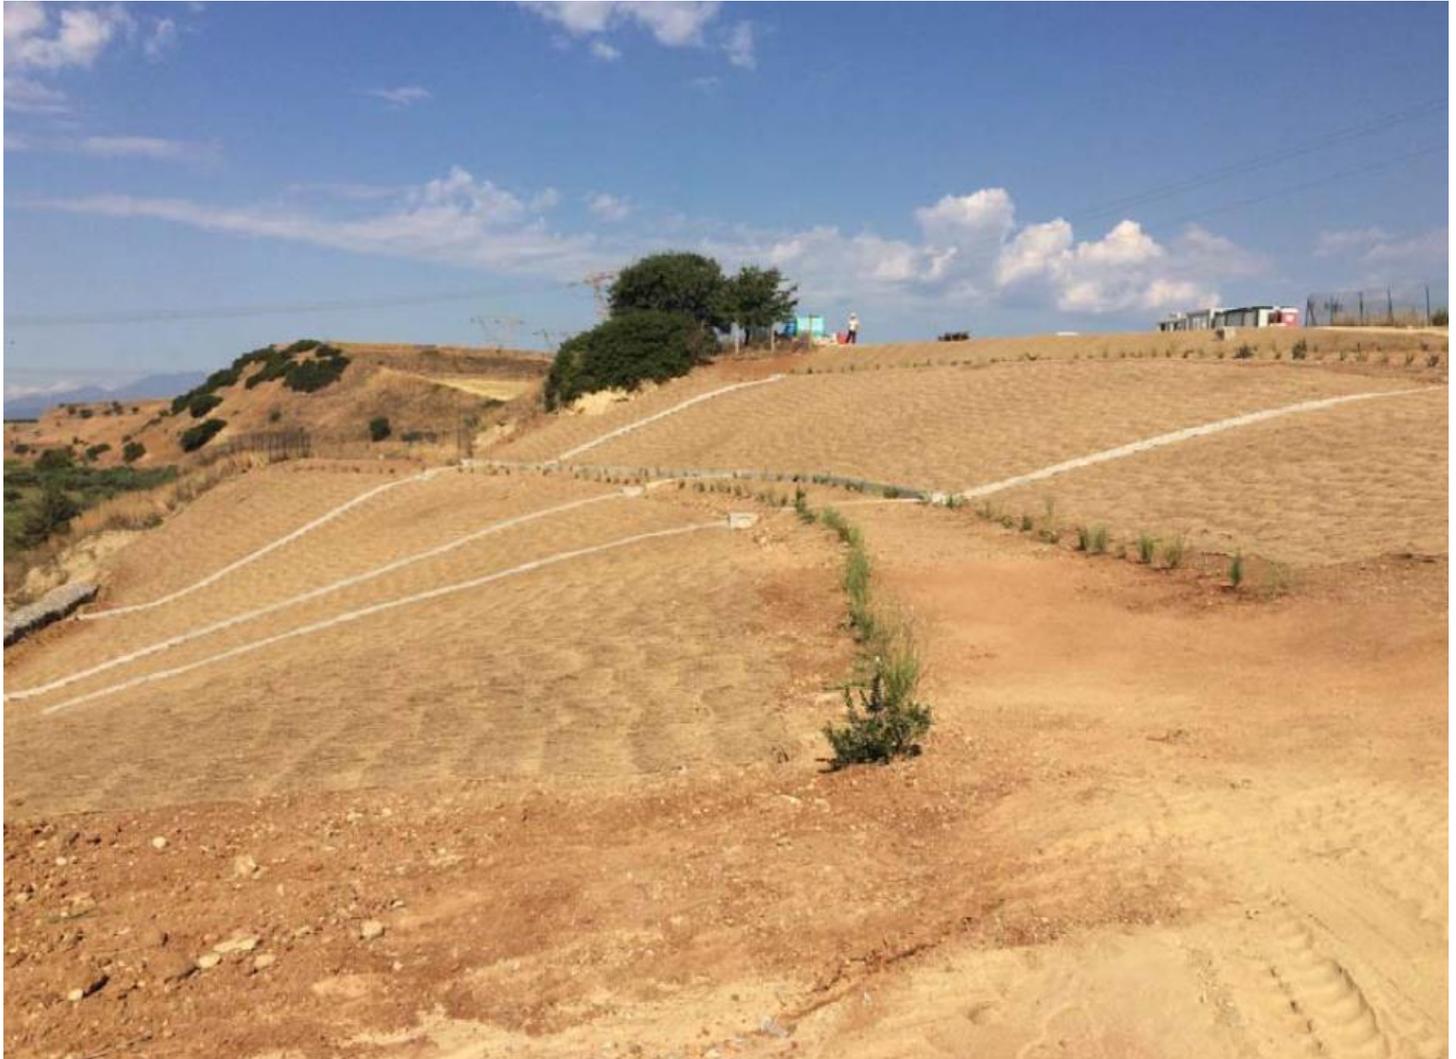
Immagine 4. Sito di Chidichimo (Cassano allo Ionio) . Situazione post - operam

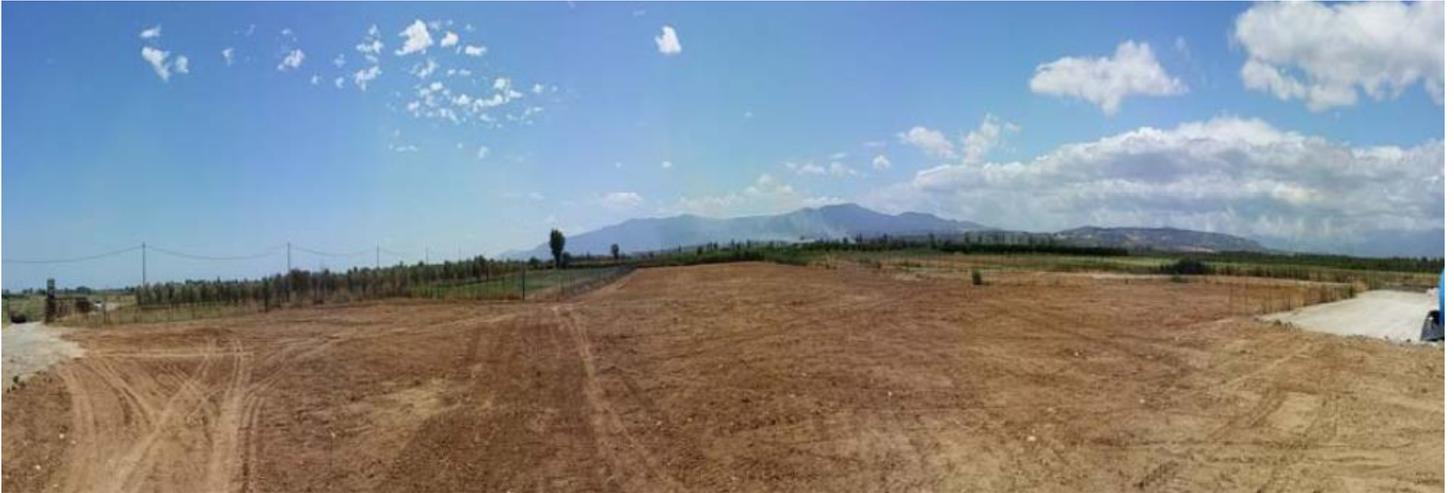
Immagine 5. Sito di Treponti (Cassano allo Jonio) . Situazione post - operam

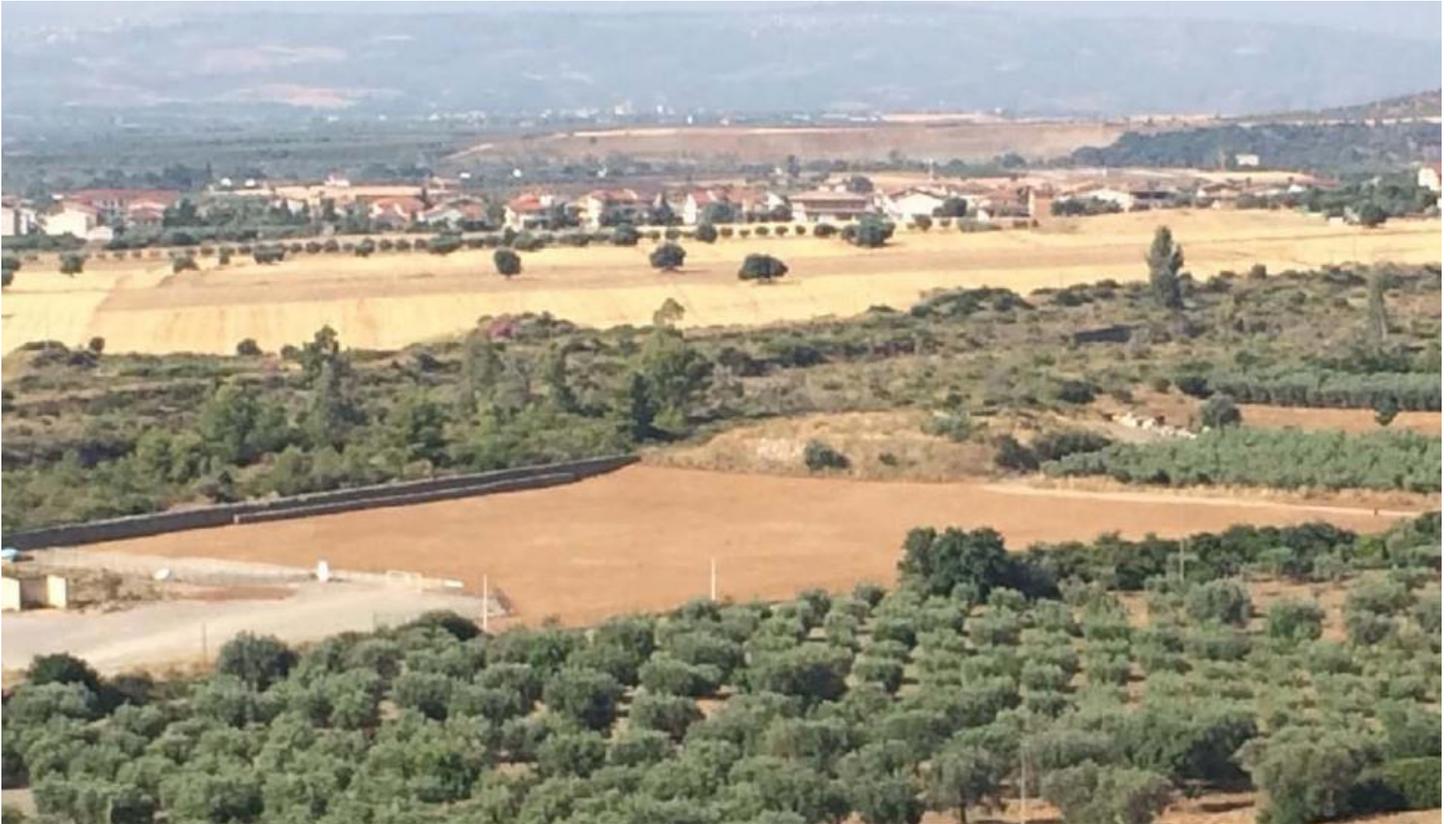
Immagine 6. Sito di Capraro (Cerchiara di Calabria) Situazione post – operam

L'elemento di recupero morfologico in questo caso è costituito complessivamente da un falsopiano leggermente degradante verso WSW-ENE, sviluppato secondo lo stesso senso di scorrimento del torrente adiacente e dalla prosecuzione verso il lato di valle del piazzale esistente.

Nella fase di ripristino è stata salvaguardata e migliorata la funzionalità della gabbionata esistente a separazione del sito dall'area golenale del torrente Sciarrapottolo.
